附錄一、改善項目簡介

一、建置或升級建築能源管理系統(BEMS)

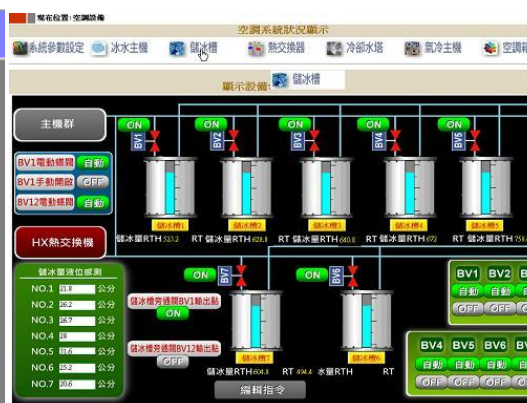
BEMS 可管理空調儲冰系統儲融冰策略，有效適化建築物電力契約容量。

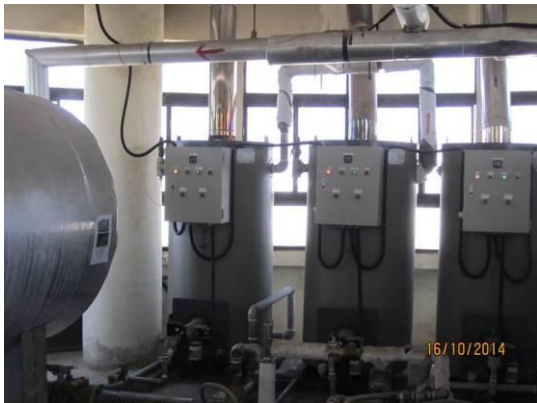
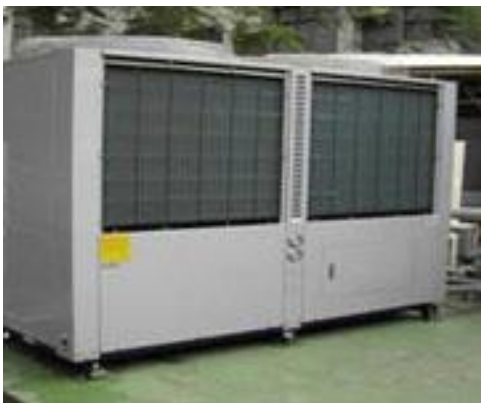
高效率熱泵熱水系統節能改善	
改善前	改善後

既有瓦斯鍋爐製造熱水成本過高，年度所需費用甚巨。	增設熱泵系統與現場鍋爐系統結合，熱泵系統做為預熱或先發運轉，大幅提高整體熱水系統能源效率。

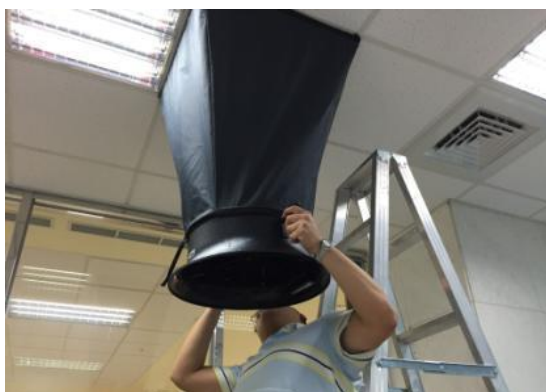
出風口風量量測與調整，使各風口風量平衡，以達到室內人員舒適及節能之目的。

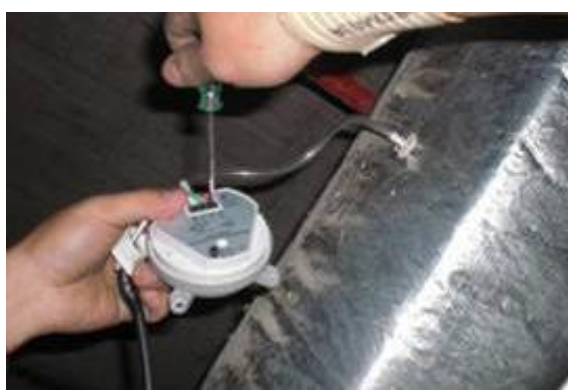
進行空調箱壓差感測器之移裝與校正，以達到變風量節能運轉功能。

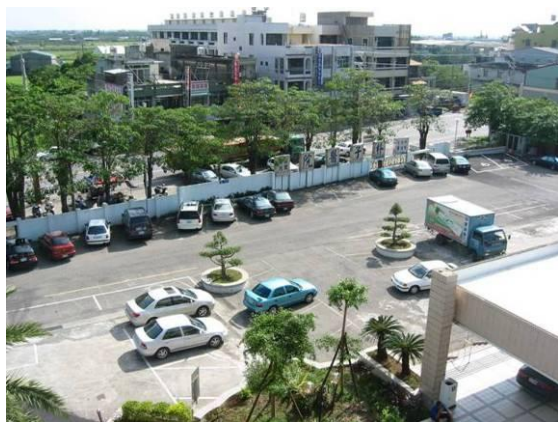
改善前

第一辦公室前方以及一側之停車場原為不透水鋪面

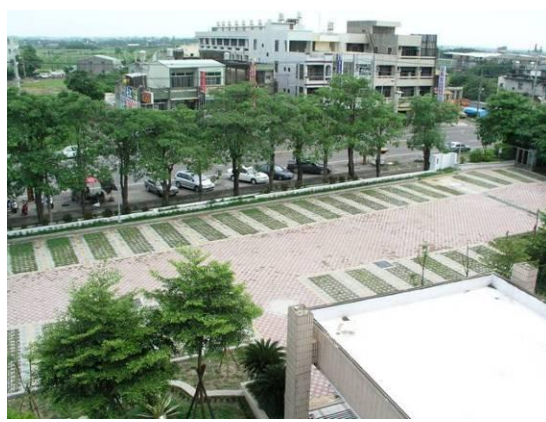
改善後

以植草磚進行停車格鋪面改造，增加基地透水設計。
